**PROGETTO DI RIQUALIFICAZIONE FUNZIONALE  
E MESSA IN SICUREZZA DELL'ASILO NIDO  
"CARLO SANNA"  
CUP: D38I22000060006- CIG:9649930E24**

## PERIZIA DI VARIANTE IN CORSO D'OPERA

### RELAZIONE TECNICA ILLUSTRATIVA

## **ALLEGATO A\_RELAZIONE TECNICA PERIZIA DI VARIANTE IN CORSO D'OPERA**

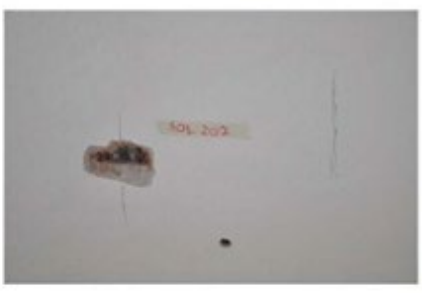
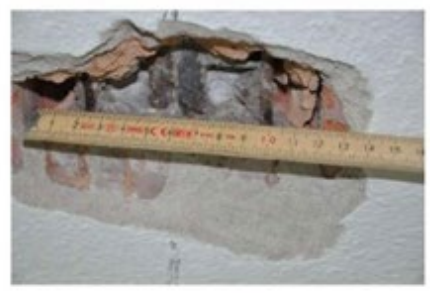
Immagine 1 – report saggio sul solaio

In particolare, sul solaio della terrazza all'ultimo piano del fabbricato, costituente l'intradosso del solaio piano del piano primo vennero eseguiti un saggio ed una prova di carico come riportato nei report seguenti.

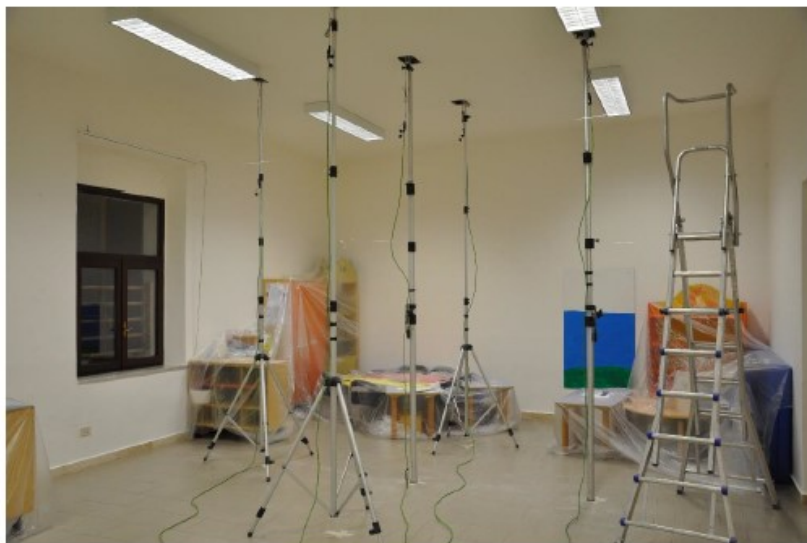
*Fotografia 2 - Posizionamento dei trasduttori di spostamento all'intradosso del solaio da monitorare*

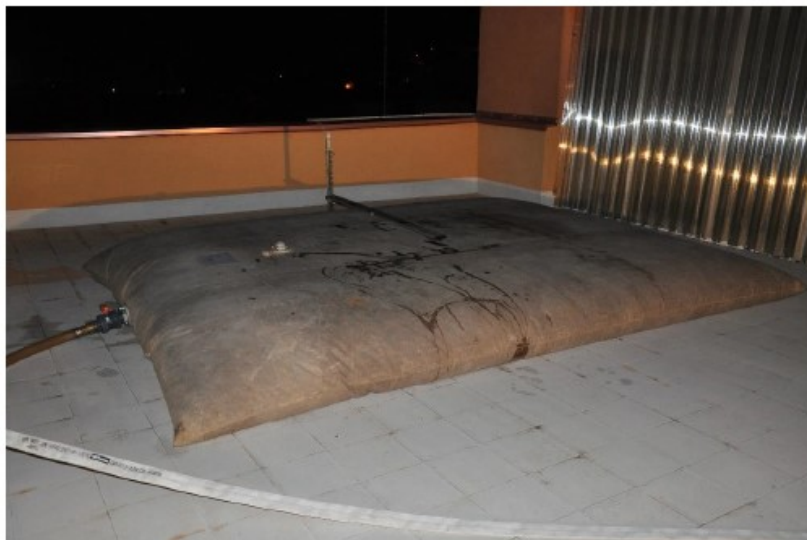
*Fotografia 3 - Serbatoio a pieno carico all'estradosso del solaio di monitorare*

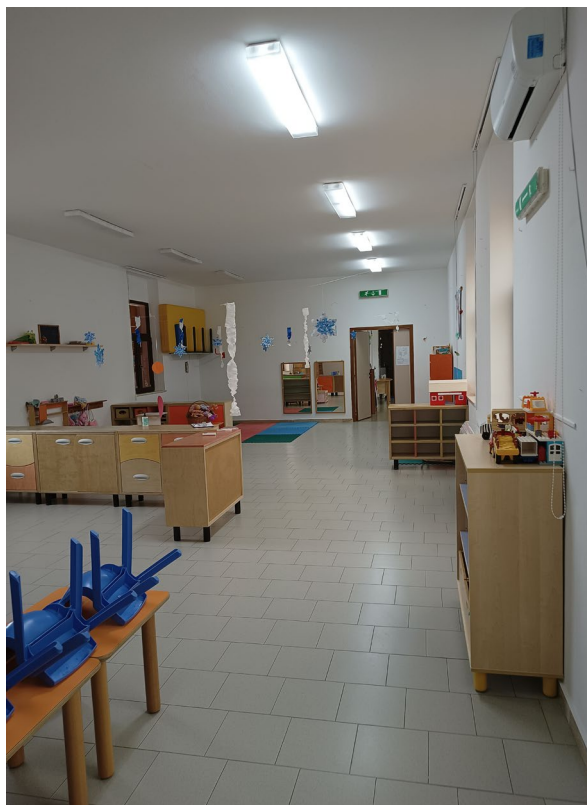
visiva con “battitura manuale”, è emerso invece che la terrazza all’ultimo piano del fabbricato, costituente l’intradosso del solaio piano del piano primo, è in avanzato stato di degrado e in precarie condizioni di sicurezza a causa di infiltrazioni d’acqua piovana pregresse e per il quale, presumibilmente nei primi anni 2000 o antecedentemente, vennero fatti alcuni interventi puntuali di riparazione poco efficaci. La successiva foto n. 3 mostra la situazione del solaio prima dello smontaggio del controsoffitto

*Immagine 3 – solaio piano primo – terrazza, prima dello smontaggio del controsoffitto*

A dimostrazione incontrovertibile del gravissimo degrado del solaio, è sufficiente guardare i fotogrammi delle fotografie scattate dallo scrivente sopra riportate ove è possibile osservare l'avanzato stato di corrosione sui ferri di armatura e sul calcestruzzo dei travetti, dovute al liquido permeato nel solaio a seguito di agenti esterni. Come si può notare, le armature dei travetti in alcune zone risultano totalmente libere, ovvero non contenute all'interno del calcestruzzo generando la non corretta trasmissione delle forze di aderenza delle barre di armatura con conseguente compromissione delle caratteristiche meccaniche della struttura; in aggiunta, si segnala l'assenza del copriferro che dovrebbe garantire una maggiore resistenza al fuoco della membratura evitando lo spalling o carbonatazione del calcestruzzo. La carbonatazione ha già comportato l'ossidazione dei ferri del solaio e una riduzione delle sezioni resistenti dei ferri rinvenuti nei travetti; con il passar del tempo queste armature sono destinate inesorabilmente a diminuire ulteriormente il loro diametro e quindi la loro sezione resistente fino a far corrispondere tale sezione con il massimo momento resistente coincidente alla tensione di snervamento. Quanto sopra sta a significare che il solaio per il quale era stato previsto un rinforzo strutturale dei travetti con Sistema di rinforzo FRCM composto da doppio strato di rete unidirezionale in PBO da 105 g/m<sup>2</sup> e matrice inorganica MX-PBO Calcestruzzo non risulta più idoneo a garantire sufficienti condizioni di sicurezza e stabilità e pertanto deve essere previsto un intervento di demolizione e ricostruzione. Il nuovo solaio (lastrico), oltre a garantire condizioni di sicurezza, verrà ricostruito prevedendo la coibentazione termica come imposto dalla vigente normativa oltre che idonea impermeabilizzazione e pavimento finale.

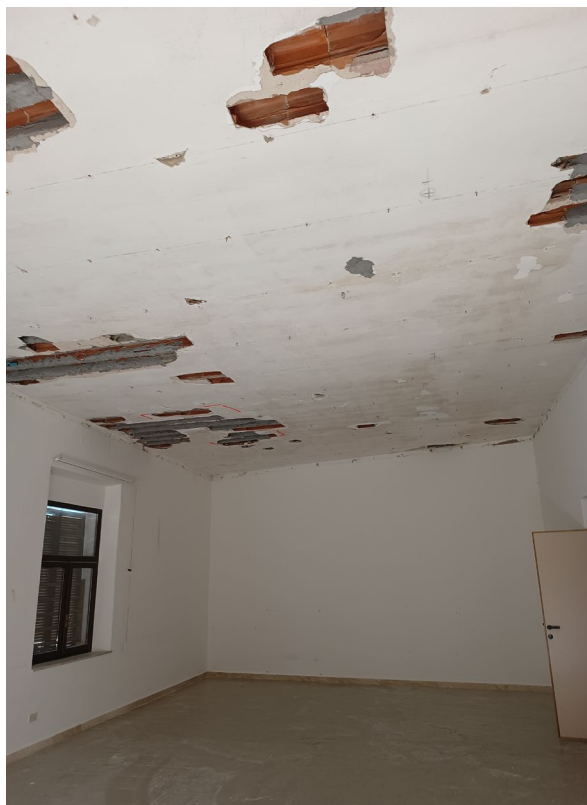
Le immagini seguenti mostrano invece la situazione dopo la rimozione del controsoffitto (immagine 4) e in seguito alla battitura manuale (immagine 5, 6 e 7).

*Immagine 4 – solaio piano primo – terrazza dopo lo smontaggio del controsoffitto*

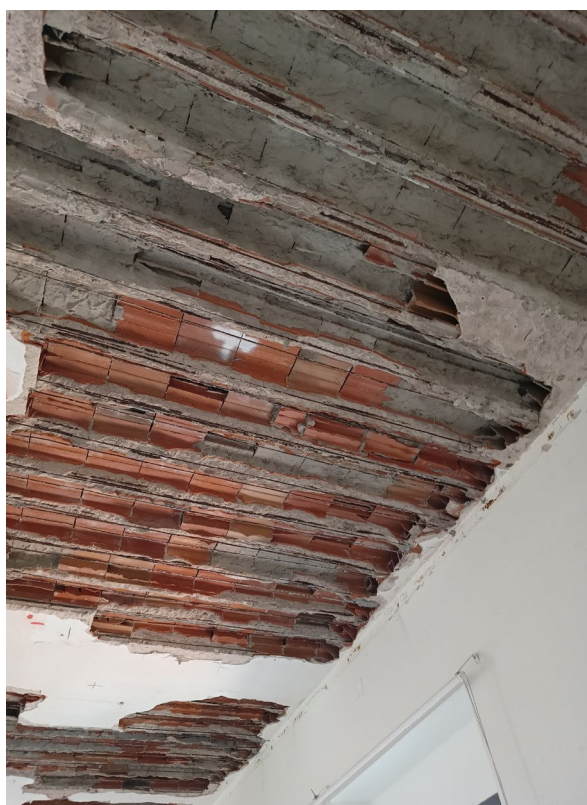
*Immagine 5 – solaio piano primo – terrazza dopo la battitura manuale*

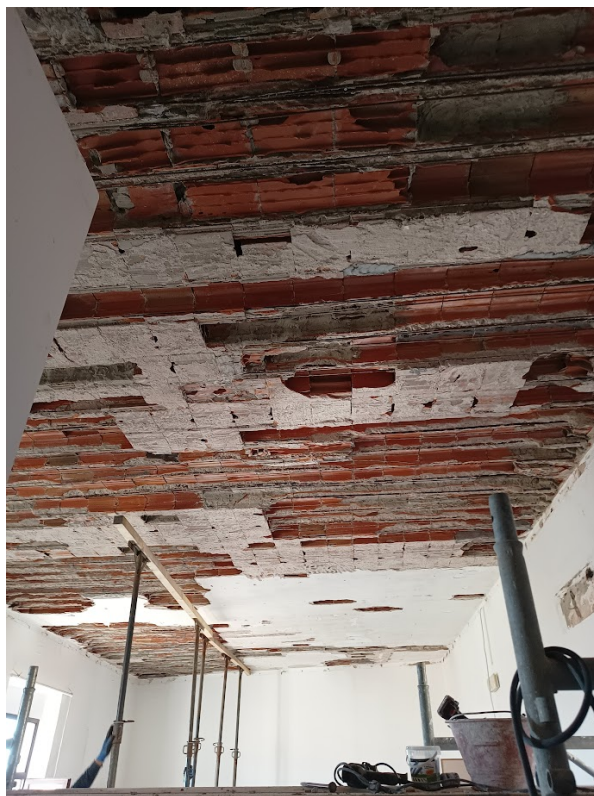
*Immagine 6 – solaio piano primo – terrazza dopo la battitura manuale*

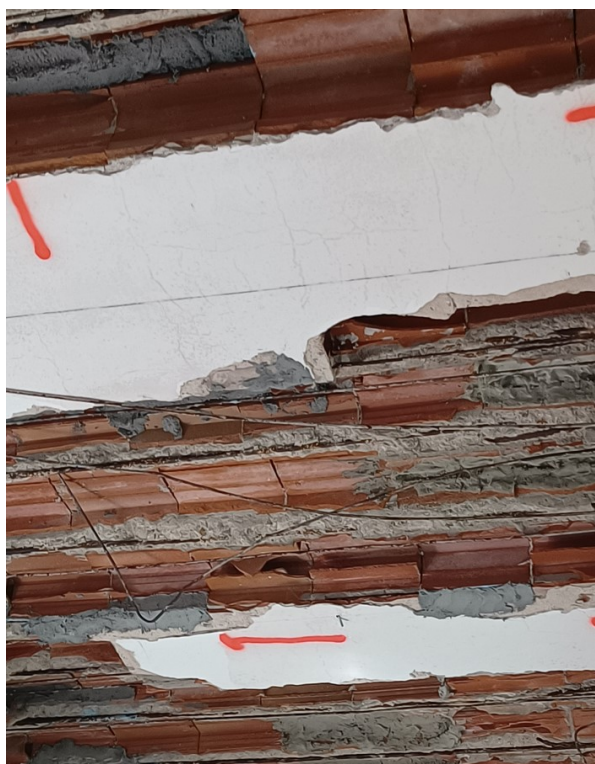
*Immagine 7 – solaio piano primo – terrazza dopo la battitura manuale*

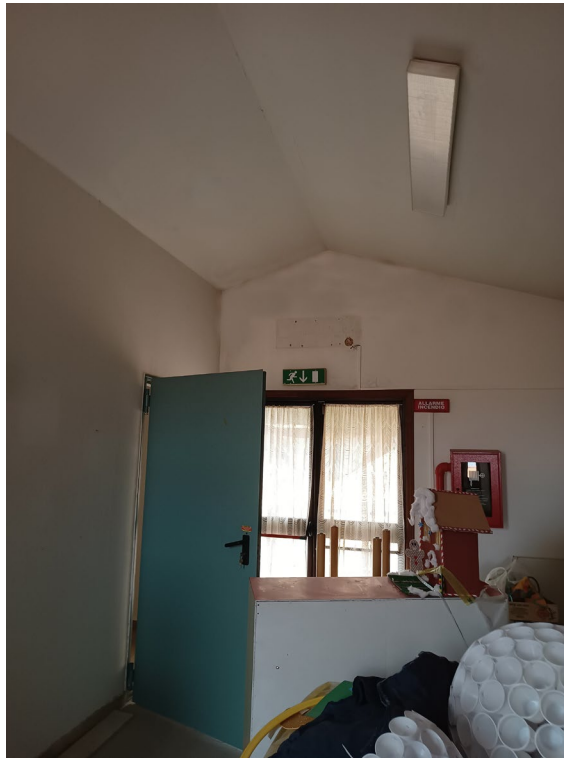
Una porzione del soffitto al secondo ed ultimo piano del fabbricato, nella zona antistante il vano ascensore, a seguito delle ultime piogge invernali, presenta crepe, rigonfiamenti ed evidenti segni di deterioramento con parti di intonaco distaccate. Nel progetto esecutivo è già stata prevista la coibentazione e nuova impermeabilizzazione del solaio dall'esterno ma poiché sia al momento dell'esecuzione delle prove strutturali sia nella fase di progettazione l'intradosso del solaio risultava ancora integro non è stato previsto un presidio antisfondellamento. La scarsa impermeabilizzazione della copertura, pertanto, a causa delle ultime piogge invernali ha generato un veloce decadimento delle condizioni della struttura che sono state messe in luce durante le recenti fasi lavorative a seguito della battitura manuale dell'intradosso. Di seguito si allegano le fotografie scattate dallo scrivente nelle quali è possibile notare lo stato della struttura prima della consegna dei lavori (immagine 8 e 9) e nello stato attuale (immagine 10 e 11).

*Immagine 8 – solaio copertura ante lavori*

Si prevede pertanto la realizzazione di un controsoffitto antisfondellamento su tale porzione dell'intradosso del solaio di copertura, previo risanamento dei travetti con spicconatura del calcestruzzo ammalorato, la pulizia delle superfici, il trattamento e l'eventuale sostituzione delle armature ossidate, la riprofilatura dei travetti con adatti cementi e applicazione finale di rete antisfondellamento all'intradosso del solaio, efficacemente ancorata al solaio stesso.

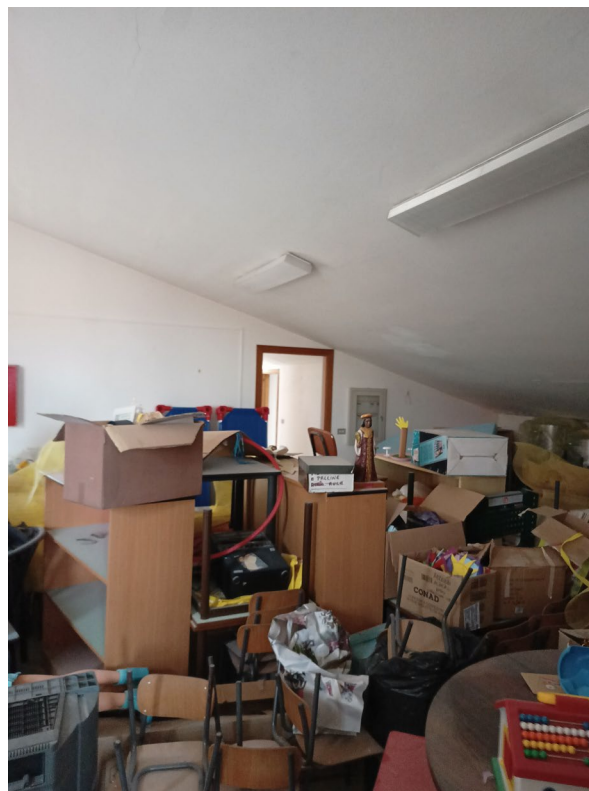
*Immagine 9– solaio copertura ante lavori*

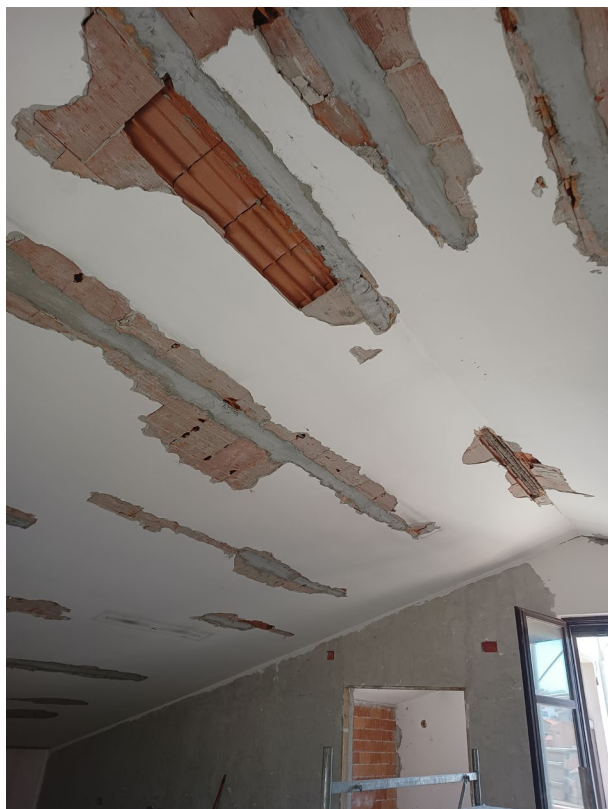
*Immagine 10 – solaio copertura dopo la battitura manuale*

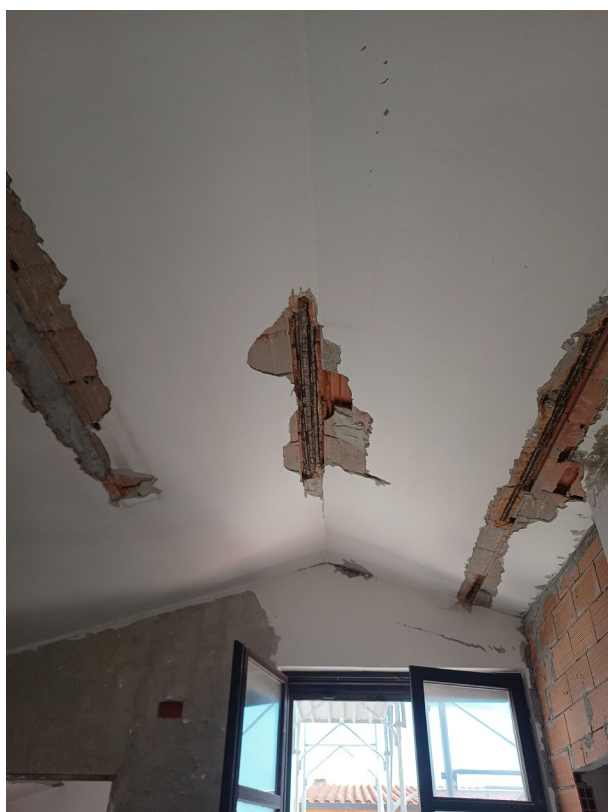
*Immagine 11 – solaio copertura dopo la battitura manuale*

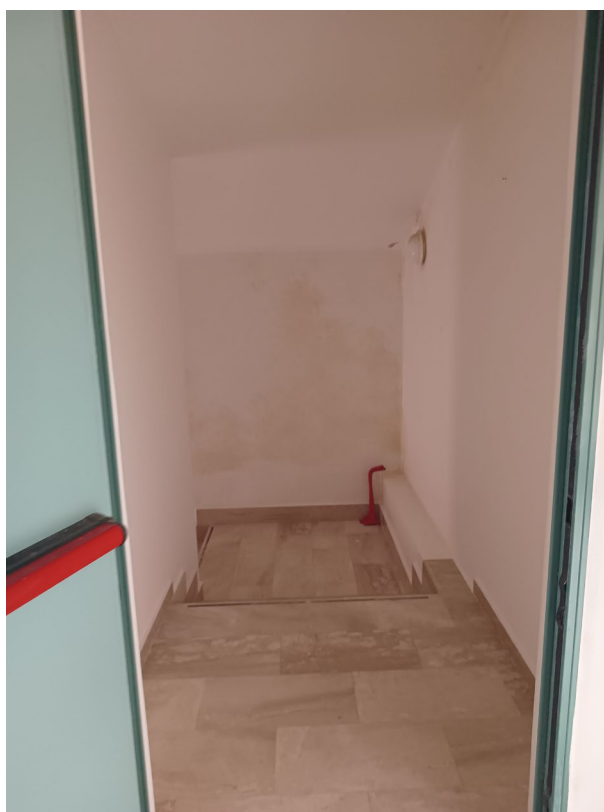
L'intonaco del vano scale, per le medesime cause già illustrate, ovvero a seguito delle ultime piogge invernali, presenta crepe, rigonfiamenti ed evidenti segni di deterioramento con parti di intonaco distaccate. Anche in questo caso il fenomeno si è presentato al momento dell'esecuzione delle lavorazioni. La perdita di funzionalità dell'impermeabilizzazione della copertura, a seguito delle ultime piogge invernali ha causato un veloce decadimento delle condizioni della struttura che sono state messe in luce durante le recenti fasi lavorative.

*Immagine 12 – Vano Scala ante lavori*

Si prevede la rimozione, mediante spicconatura, delle porzioni di intonaco in fase di distacco, rifacimento e tinteggiatura finale.

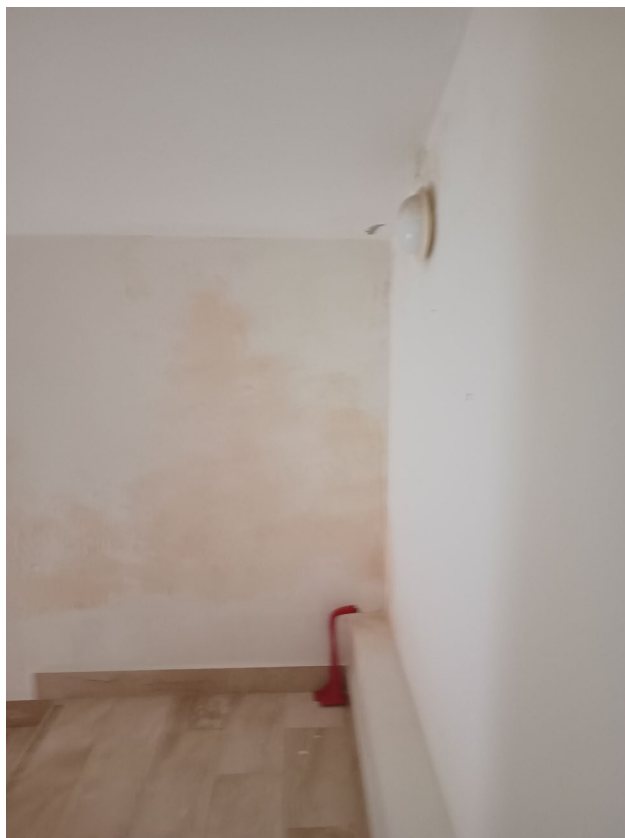
*Immagine 13 – Vano Scala ante lavori*

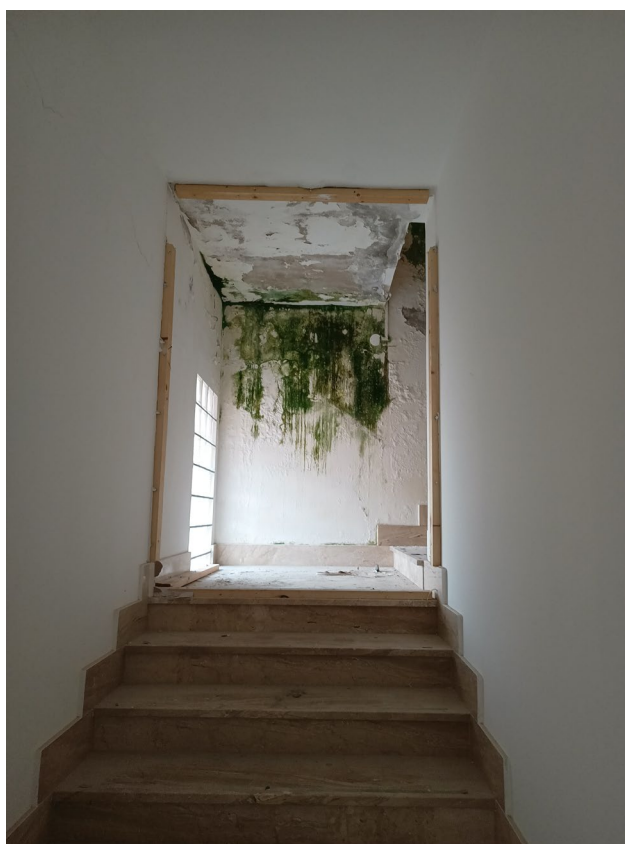
*Immagine 14 – Vano Scala stato attuale*

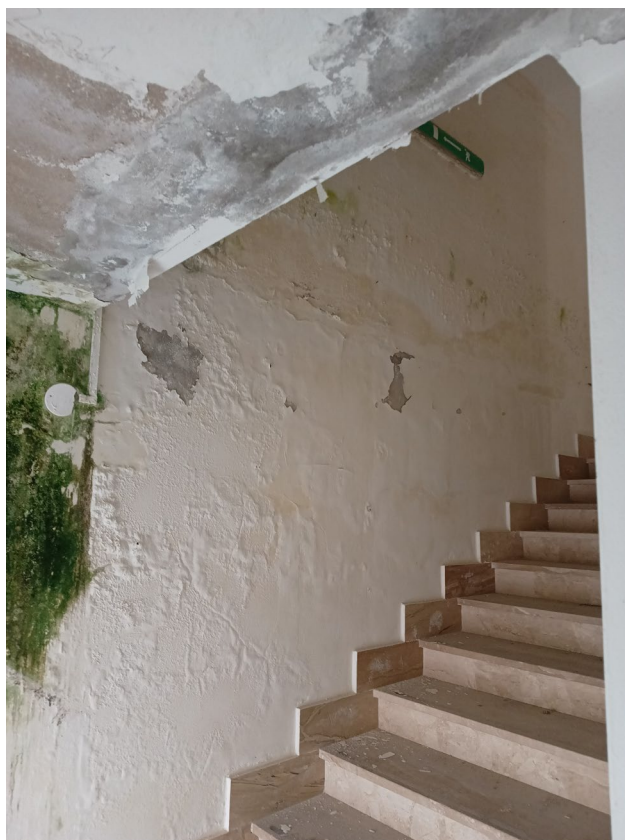
*Immagine 15 – Vano Scala stato attuale*

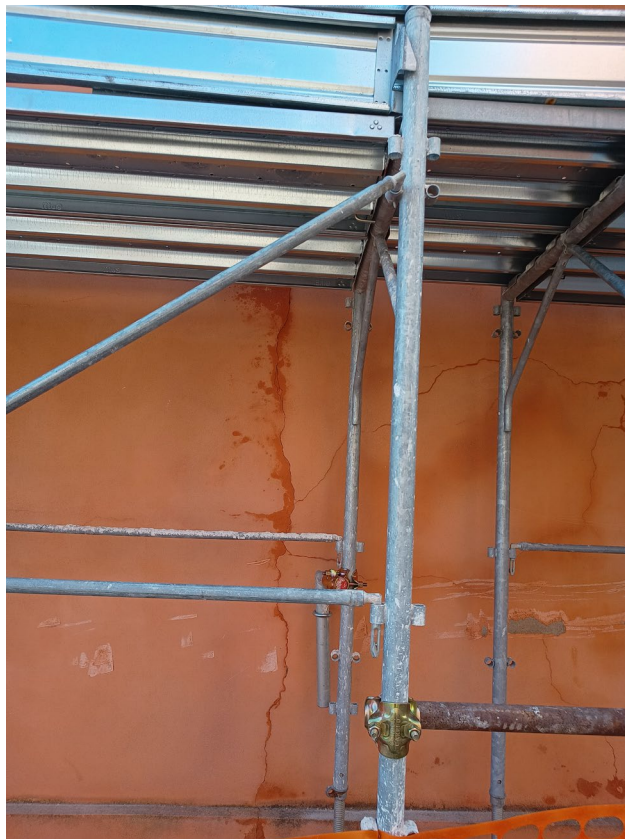
Sempre per le medesime cause già dettagliate, ovvero a seguito delle ultime piogge invernali, si sono verificate delle infiltrazione nelle murature che hanno portato ad un rapido deterioramento di parti di intonaco. Anche in questo caso il fenomeno si è presentato al momento dell’esecuzione delle lavorazioni. Si prevede pertanto la rimozione, mediante spicconatura, delle porzioni di intonaco delle facciate esterne in fase di distacco e rifacimento dello stesse con nuovo intonaco, rete porta intonaco e tinteggiatura finale previa “cucitura” delle lesioni dei muri ed installazione di idoneo ponteggio di servizio.

*Immagine 16 – Intonaco esterno stato attuale*

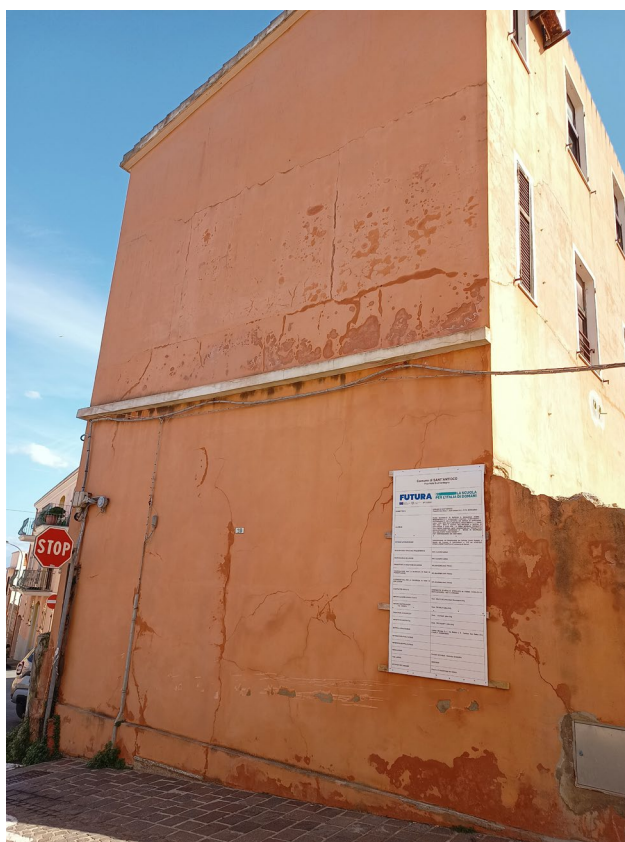
*Immagine 17 – Intonaco esterno stato attuale*

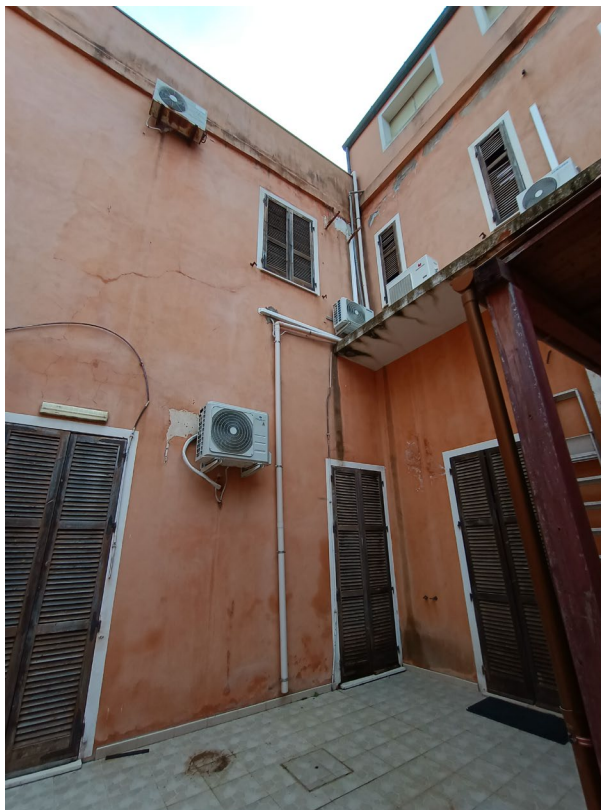
*Immagine 18 – Intonaco esterno stato attuale*
