OGGETTO: LAVORI SOMMA URGENZA RIPRISTINO CONDIZIONI SICUREZZA IMMOBILE OGGETTO DI SGOMBERO A SEGUITO DEL DISSESTO DEL COSTONE ROCCIOSO IN VIA CAVALLERA CAUSATO DAGLI EVENTI CALAMITOSI DEL CICLONE HARRY - ATTO DI INDIRIZZO

RELAZIONE SUGLI EFFETTI DI FENOMENI FRANOSI GENERATISI A SEGUITO EL  
CICLONE HARRY IN PROSSIMITA' DI TRE ABITAZIONI RICADENTI IN AGRO DEL  
COMUNE DI SANT'ANTIOCO

*Il tecnico:*  
*Dott. Geol. Lorenzo Ottelli*

*Febbraio 2026*

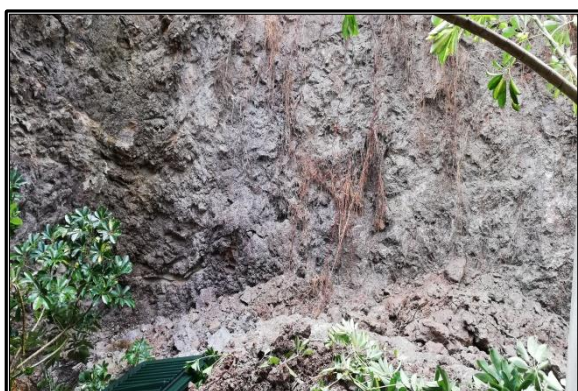
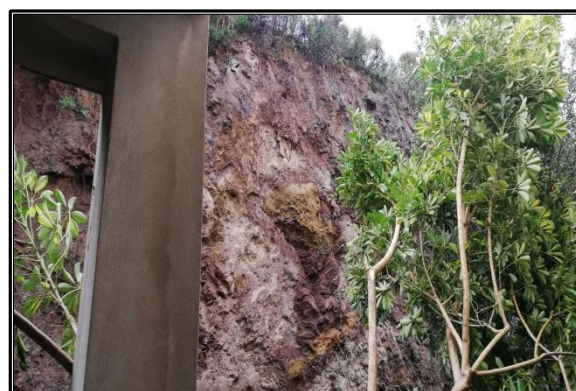
Durante il sopralluogo effettuato nel mese di Gennaio 2026, a seguito del passaggio del ciclone Harry abbattutosi in Sardegna nei giorni precedenti, è stato rilevato nella zona di indagine una serie di crolli che hanno interessato le pareti di scavo a ridosso di alcuni edifici ad uso abitativo. Si è giunti peraltro alla decisione di sgomberare gli abitanti di una di queste abitazioni per sicurezza. Il sopralluogo ha messo in evidenza che la parete di scavo con pendenza circa verticale di altezza intorno agli 8-10 metri è interessata da fratturazione che in concomitanza con le abbondanti piogge è stata oggetto di distacchi di blocchi anche decimetrici. Si segnala inoltre che al coronamento della parte, è presente una debole coltre di terreno vegetale e della vegetazione di carattere mediterraneo. Al fine di predisporre adeguate misure di mitigazione del rischio da frana si è quindi optato di attendere la fine del periodo piovoso che ha interessato la Sardegna tutta e di conseguenza anche il Comune di Sant'Antioco. Nelle successive foto, si possono notare gli effetti dei distacchi di roccia avvenuti presso l'edificio di cui è stata ordinata l'evacuazione, con il materiale distaccato, poggiato alla base della parete. Le altre due zone analizzate sebbene non abbiano messo in mostra immediati fenomeni di distacco di blocchi, si sviluppano per altezze superiori ai cinque metri la prima e di quattro metri la seconda. Tuttavia anche in questi casi l'abbondanza delle piogge potrebbe causare dei problemi e costringere l'autorità a far evacuare per precauzione gli abitanti delle case. La prima analisi dei fronti a partire da quello più instabile, ha messo in evidenza che la roccia è affetta da una serie di giunti di taglio o di tensione intersecantisi fra loro, nonché soprattutto nella zona basale di una stratificazione orizzontale. I giunti presenti, hanno scomposto la roccia secondo corpi prismatici di forma e dimensioni variabili. Nel corso del sopralluogo è potuto riscontrare che gran parte dei giunti visibili anche a distanza erano interessati dal passaggio dell'acqua che ne ha indebolito notevolmente la tenuta. La caduta di porzioni della parete hanno reso necessario l'allontanamento delle persone residenti nella prima abitazione.

**Foto n°3 - 4 – Fronte di scavo con materiale franato alla base e parete dello scavo interessata da fenomeni di instabilità e crolli.**

Vi sono diversi interventi da poter realizzare una volta stabilizzata la situazione meteorologica. Per quanto riguarda un primo intervento sarà quello di provvedere a disaggiare i blocchi instabili nell'area più compromessa. Inoltre dovrà essere effettuata una ricognizione delle pareti che insistono sul retro delle altre abitazioni. Queste ultime, anche se ad una prima analisi visiva non presentano criticità, sono state interessate anche se in maniera minore da intensa piovosità e allo stato attuale, non si può escludere che non si possano verificare dei fenomeni simili a quella interessata dai crolli. A seguito del disaggio in attesa di predisporre gli opportuni progetti che consentano di mettere in sicurezza l'area in modo definitivo, si potrà procedere previa indagine a posizionare delle reti in aderenza opportunamente fissate con idonei tiranti, al fine di evitare che i distacchi interessino ampie porzioni delle verande. Gli interventi da programmare a lungo termine invece prevedono spese maggiori perché si dovrà considerare l'arretramento delle attuali pareti di scavo con opportuna gradonatura e riprofilatura del fronte di scavo e un idoneo sistema di drenaggio per l'allontanamento delle acque meteoriche nonché di muri di contenimento adeguatamente posizionati e progettati. Allegato alla presente relazione si riporta un quadro economico che al momento si ritiene possa essere utile per predisporre un primo intervento di messa in sicurezza della zona, in attesa della progettazione e attuazione degli interventi risolutivi.

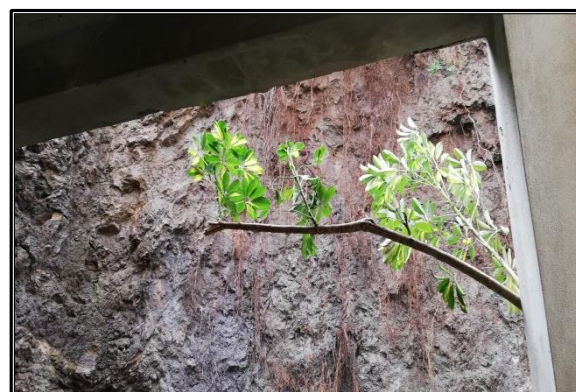
**Foto n°5 - 6 – Fronte di scavo con materiale prossimo al distacco e parete dello scavo interessata dai fenomeni di instabilità e crolli in prossimità del pilastro dell'abitazione evacuata.**
